## Modelové požární zkoušky osobních automobilů

S cílem objasnit průběh tepelné degradace materiálů při požáru osobního automobilu a vyhodnotit fyziologické ohrožení posádky byla realizována série modelových požárních zkoušek osobních automobilů. V tomto článku se budeme zabývat požáry vozidel Škoda Favorit a OPEL CORSA, které byly realizovány v požární štole VVUÚ v Ostravě-Radvanovicích.

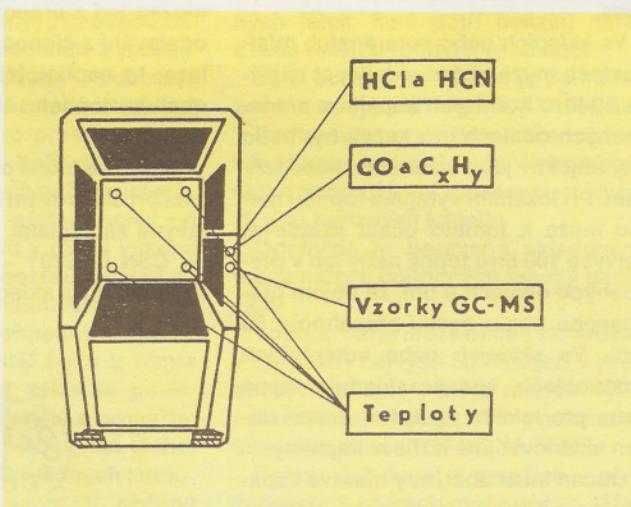
analýzy metodou spojení plynové chromatografie a hmotnostní spektrometrie (GC-MS). Schéma uspořádání odběru vzorků a rozmístění termočlánků je na obr. 1.

Pro měření teplot bylo použito plášťovaného termočlánku chromel-alumel, teplota byla snímána z prostoru nad sedadlem řidiče přibližně ve výši hlavy člověka. Časová závislost nárustu teploty byla zaznamenávána osciloskopem.

Odběrová sonda pro měření relativní koncentrace CO,  $\text{CO}_2$  a  $\text{O}_2$  byla umístěna v prostoru nad zadními sedadly cca 20 cm pod střechou automobilu.

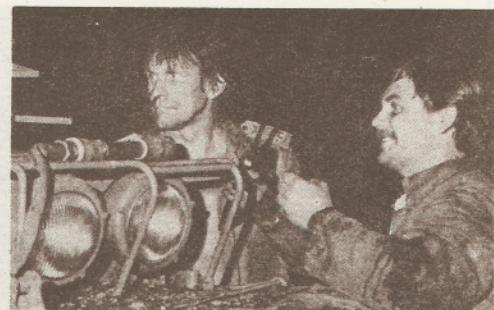
Požární vozidlo SPOT s upraveným tankovým podvozkem se poprvé předvedlo ve skutečném ohni. A ne malém.

Zhruba před rokem začala skupina pracovníků Vojenského výzkumného ústavu ve Vyškově přetvářet myšlenky konstruktéra ing. Ferdinanda Staska do konkrétní podoby prototypu. V dubnu 1990 se toto vozidlo poprvé předvedlo odborníkům a byly na něm provedeny poslední úpravy. Když konečně našlo i svého výrobce (Vojenský opravárenský závod v Novém Jičíně), budilo zájem už i v zahraničí. A byl to les, v němž SPOT poprvé vyzkoušel své síly. Začátkem loňského srpna se požár lesa poblíž Chomutova rozšířil do neobvyklé míry a vyžádal si zásah stovek lidí za pomoc pozemní i letecké techniky. K likvidaci ničícího ohně přispěl i SPOT, v jehož osádce nechyběl ing. Ferdinand Stasek.

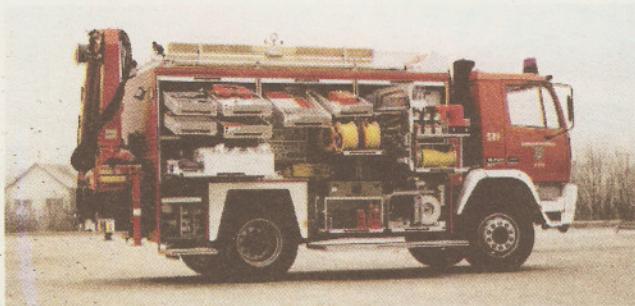
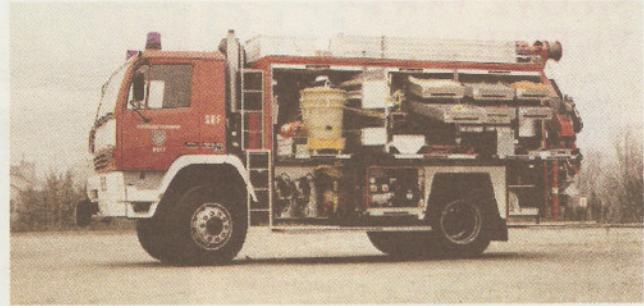
V lednu 1990 dostala dolnorakouská požární ochrana osm nových těžkých požárních vozidel na podvozku Steyer 15 S 23 4x4, 225 PS/165 kW. Vozidlo může být vybaveno konvenčním zařízením nebo patentovanou nástavbou s otáčivými zásuvkami a skříněmi. Všechny tyto systémy lze navzájem kombinovat. Kabina je určena pro dva muže. Vozidlo je vybaveno tažným lanem vysunovaným dopředu s tažnou silou 5 tun, dále má hydraulický vypřešťovací jeřáb, vysunovatelný do 9,2 m. Hydraulické vlečné lano má nosnost 4 t. Je zde zabudován generátor s výkonem 20 kVA na 220/380 V, 50 Hz. Vysunovací osvětlovací stožár do výše 7 m nad úroveň umožňuje osvětlení 4000 W. Vozidlo má výzbroj pro technické zásahy, vypřešťovací zařízení, ponorná čerpadla, odsávací zařízení na kapaliny, pneumatické zdvižné vaky. Je vybaveno zahřívacím zařízením pro případ nízké teploty a odsavačem kouře.
